Inspectie SZW
Ministerie van Sociale Zaken en
Werkgelegenheid

Themarapportage ioniserende straling 2011

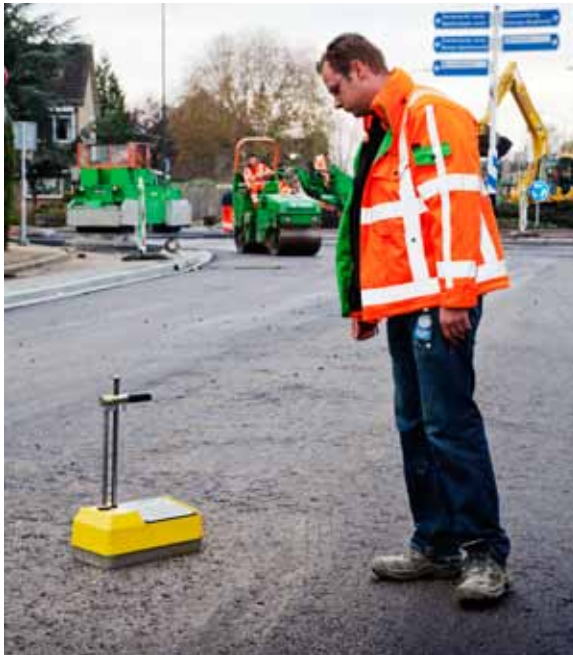
In de werkinstructie is vaak niet beschreven hoe op veilige wijze het sluitmechanisme kan worden schoongemaakt.
