Onderzoek verarmd uranium

vliegtuigongeval Bijlmermeer

SAMENVATTING EN CONCLUSIES

Op 4 oktober 1992 verongelukte het vliegtuig van El Al vlucht 1862 in de Bijlmermeer. Het vliegtuig was een Boeing 747-258F met registratienummer 4X-AXG en serienummer 21737. In drie van de zes stuurvlakken in de staart van dit vliegtuig bevonden zich balansgewichten in de vorm van wigvormige staven van verarmd uranium metaal. De staven waren voorzien van een beschermende laag bestaande uit een nikkel-cadmium plating en een groenkleurige verflaag. Voor de details van de afmetingen en gewichten van de balansgewichten wordt verwezen naar Bijlage 1.

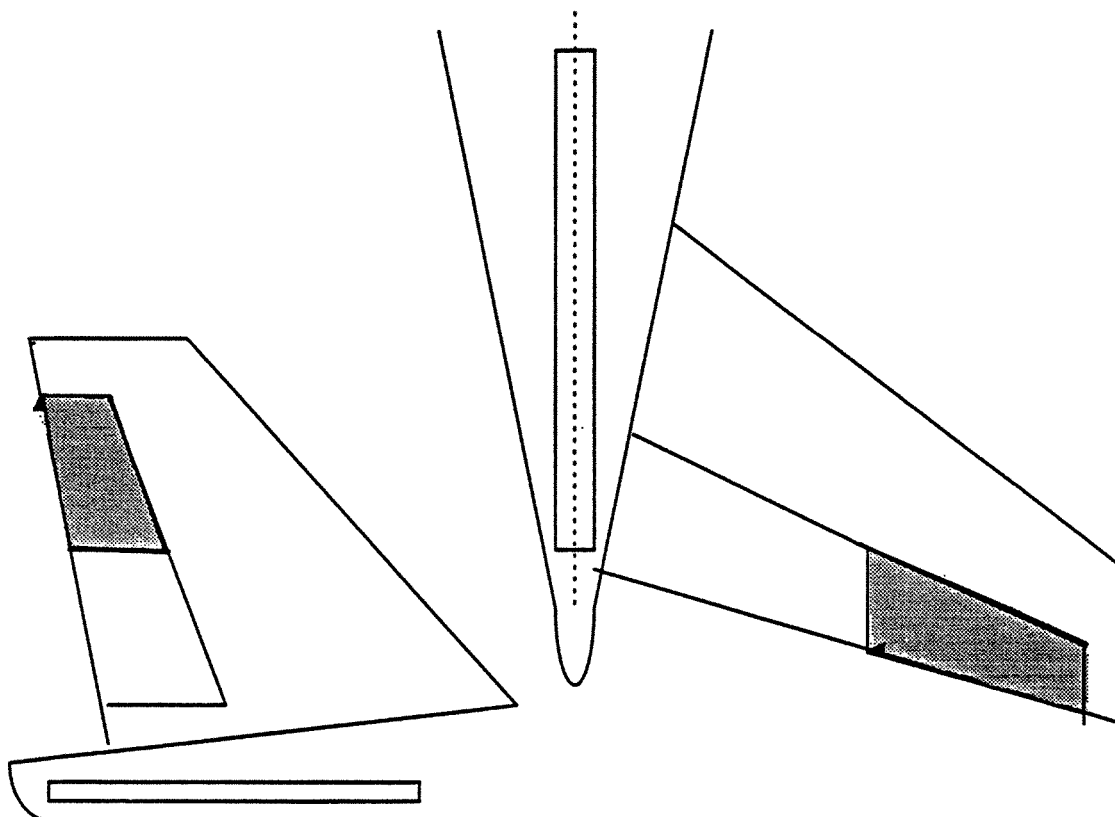
Figuur 1: Staartdeel van een Boeing 747 met daarin aangegeven de stuurvlakken die verarmd uranium balansgewichten bevatten. Links is het staartvlak getoond met de rudders, rechts de rechterstaartvleugel met de elevators.

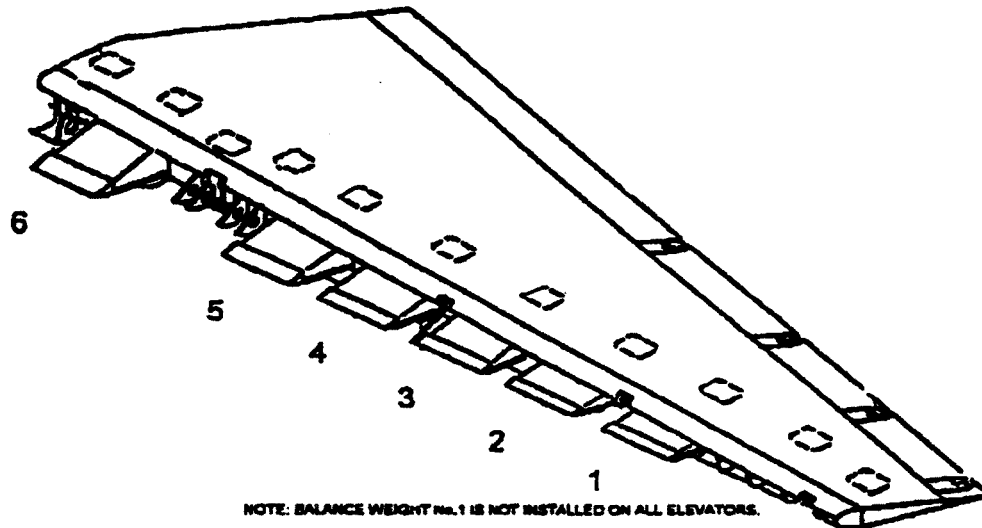
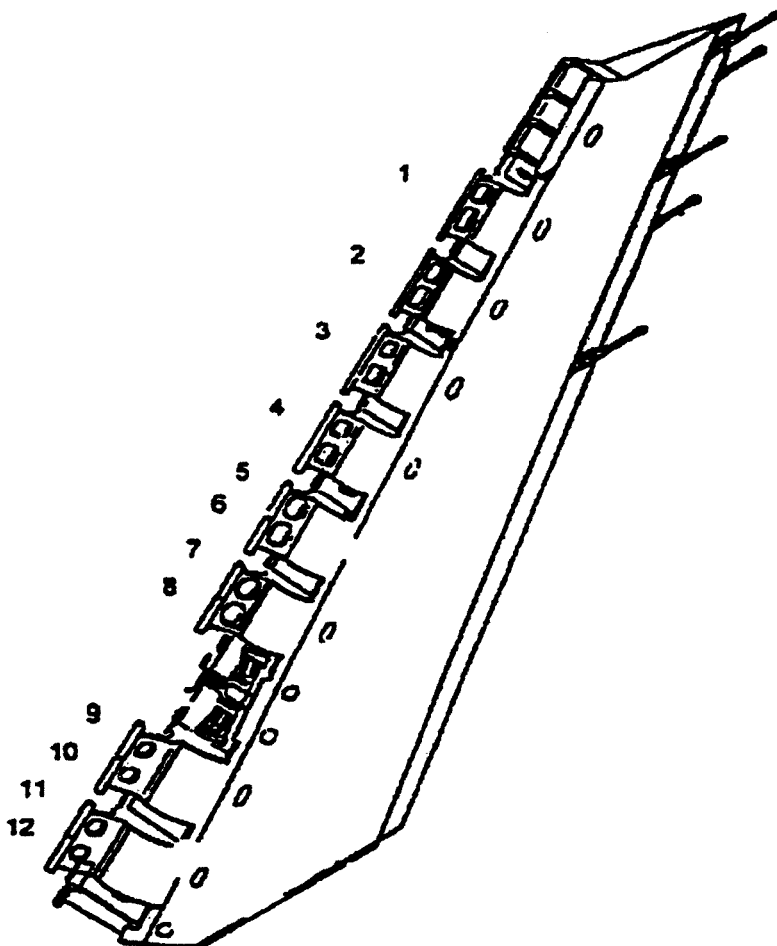
Figuur 2: Details van twee van de drie stuurvlakken waaraan de balansgewichten van verarmd uranium metaal zijn bevestigd. De bovenste figuur toont de rechter outboard elevator (gearceerd in Figuur 1, rechts), de onderste figuur toont de upper rudder (gearceerd in Figuur 1, links).

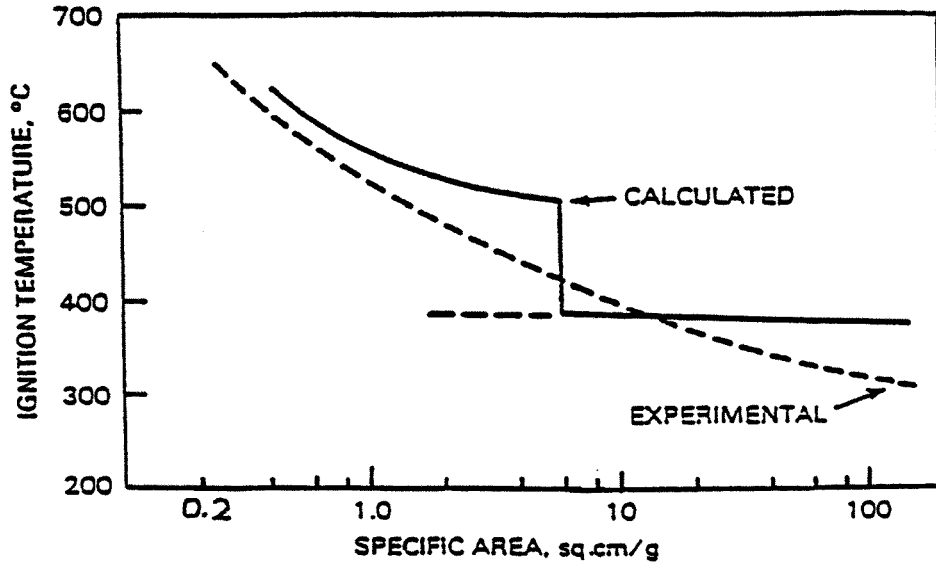
De temperatuur waarbij zelfontbranding van een stuk uranium metaal optreedt hangt af van het specifiek oppervlak (zie Bijlage 1.) Het specifiek oppervlak van de uranium balansgewichten van de Boeing 747 varieert per balansgewicht, maar is voor alle balansgewichten kleiner dan 0,153 cm²/g. Bij het schatten van de temperatuur waarbij zelfontbranding van de balansgewichten uit de El Al Boeing kan optreden, is uitgegaan van een specifiek oppervlak van 0,153 cm²/gram. Bij een dergelijk klein specifiek oppervlak is de temperatuur waarbij zelfontbranding optreedt hoger dan 700 °C (zie Bijlage 2.)

Figuur 3: Afhangelijkheid van uranium ontbranding van het specifieke oppervlak (Baker, Schnizlein and Bingle, 1966) uit ref. [3]. Bij een specifiek oppervlak kleiner dan 0,2 cm²/gram ligt de ontstekingstemperatuur boven de 700 °C.

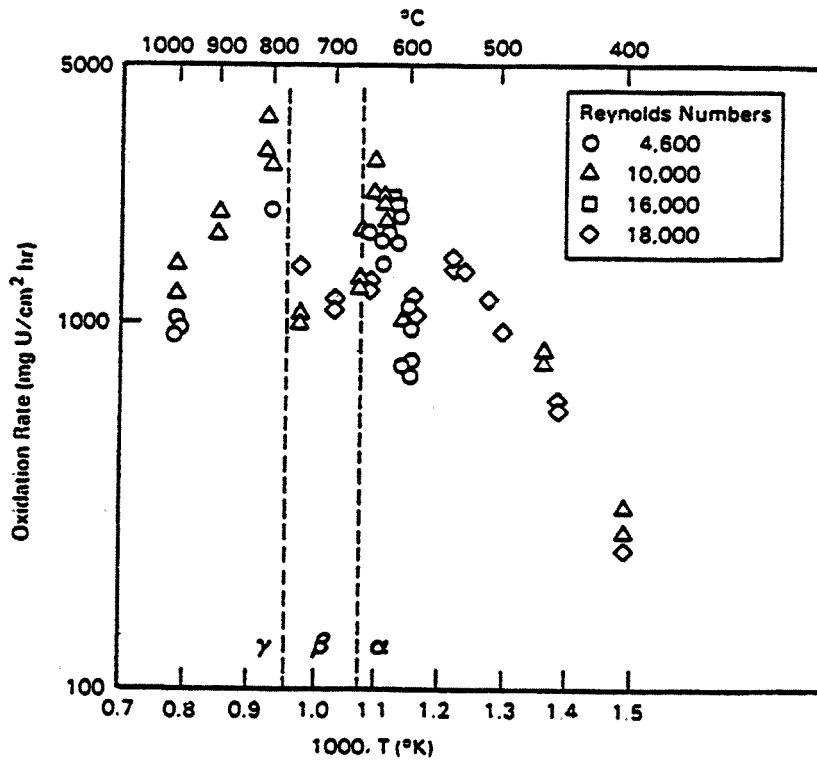
Figuur 4: Oxidatie van uranium in lucht bij verschillende temperaturen (ontleend aan ref. [3]). Voor toelichting zie figuur 5.

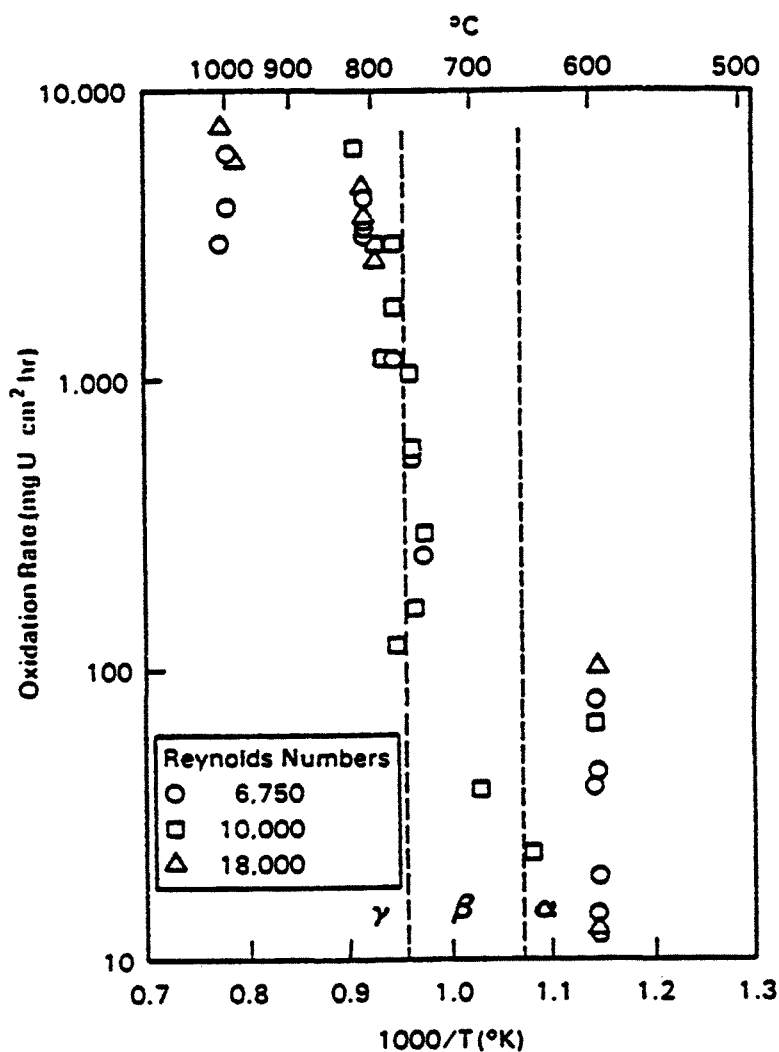
Figuur 5: Oxidatie van uranium in kooldioxide bij verschillende temperaturen (ontleend aan ref. [3]). De mate van oxidatie is weergegeven als de hoeveelheid verarmd uranium [mg] die per oppervlakte eenheid [cm^2] in één uur oxideert bij blootstelling aan kooldioxide. De meetgegevens zijn verkregen bij verschillende temperaturen (600 - 1000 $^\circ\text{C}$) en bij verschillende mate van turbulentie tijdens de oxidatie. De mate van turbulentie is aangegeven met het getal van Reynolds. In vergelijking met lucht, zie figuur 4, oxideert uranium bij hoge temperaturen sneller in kooldioxide.

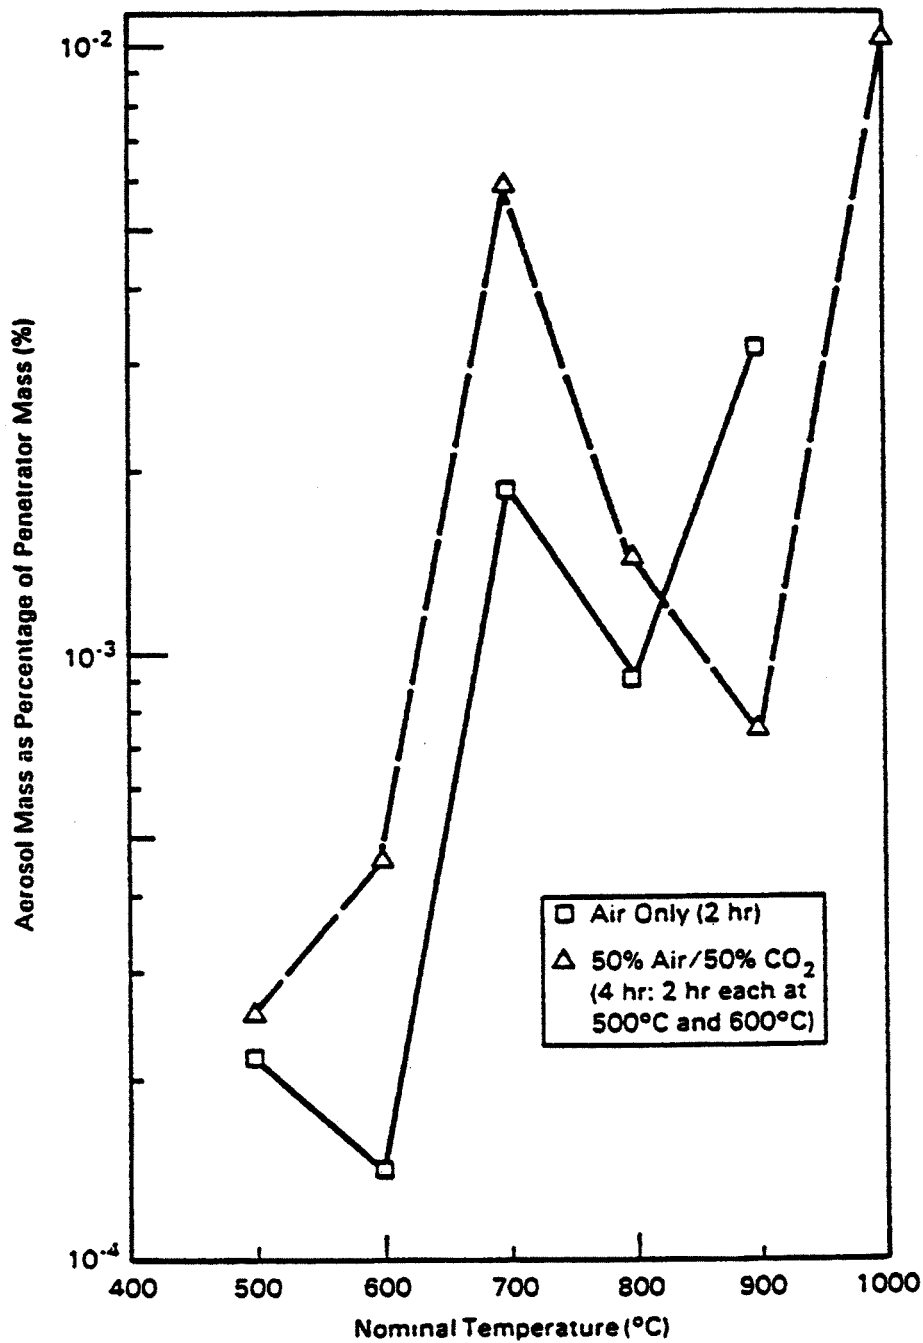
Figuur 6: Massa van de aerosolen die vrijkomen bij oxidatie in lucht en lucht-koolstofdioxide als functie van de temperatuur tijdens de oxidatie. De massa is weergegeven als percentage (%) van de oorspronkelijk massa van het brokstuk (hier een penetrator van verarmd uranium). De figuur is ontleend aan Elder en Tinkle (1980), zie ref. [3].

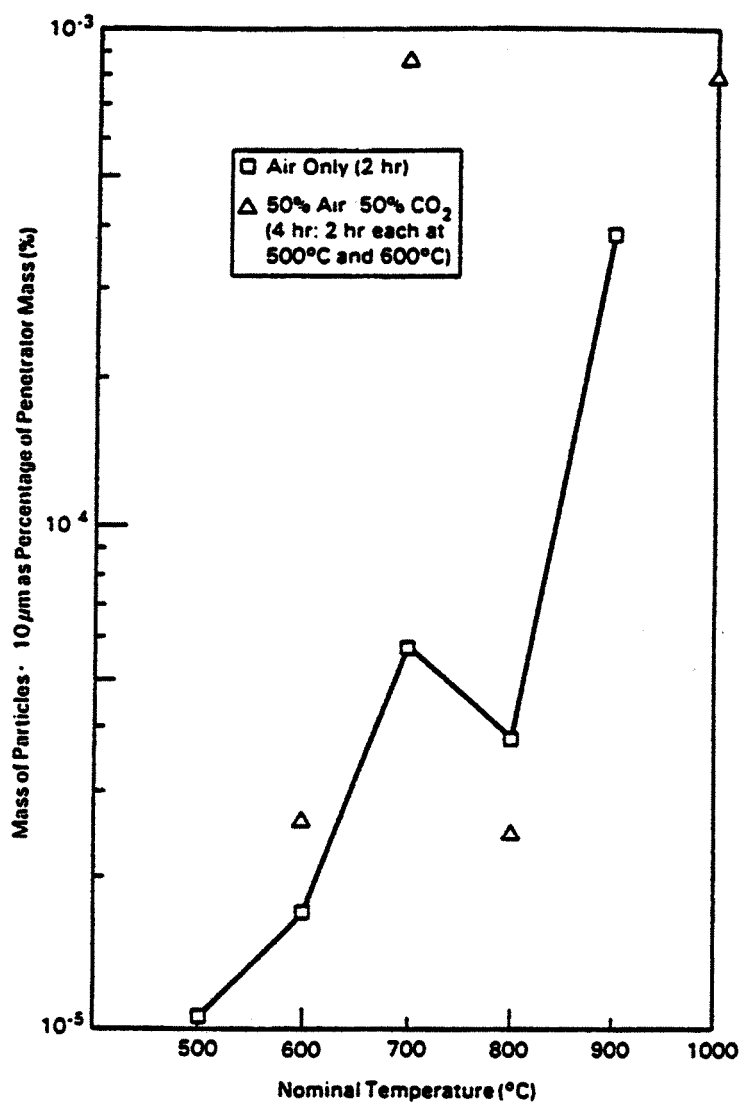
Figuur 7: Massa van de aerosolen met een diameter van 10 μm of kleiner die vrijkomen bij oxidatie in lucht en lucht-koolstofdioxide als percentage (%) van de oorspronkelijke massa van het brokstuk (hier een penetrator van verarmd uranium). Deeltjes met een diameter van 10 μm of kleiner kunnen bij inademing in de longen terecht komen. De figuur is ontleend aan Elder en Tinkle (1980), zie ref. [3]. Vergelijking met de massa van alle aerosolen, aangegeven in figuur 6, laat zien dat minder dan 10% van de aerosolmassa een diameter heeft van 10 μm of kleiner.
